**Tabela TRA 36.** Drenagem e urbanização de orlas - ficha de observação: Praia Meireles

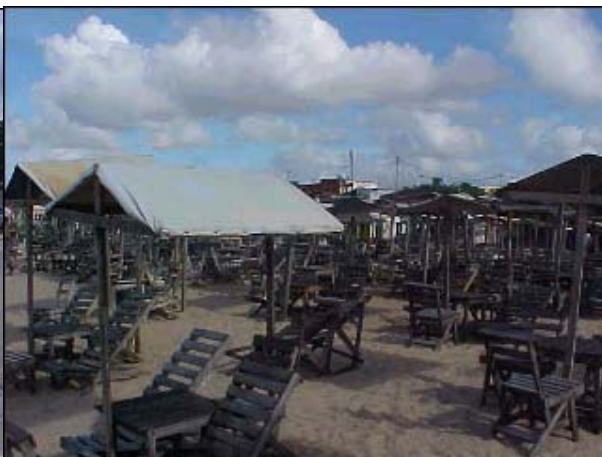
**Figura TRA 51.** Barracas dos bares invadindo a faixa de areia

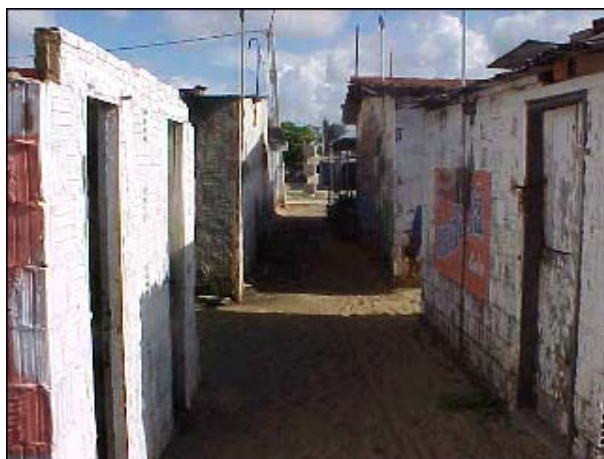
**Figura TRA 52.** Construções irregulares invadindo a faixa de areia

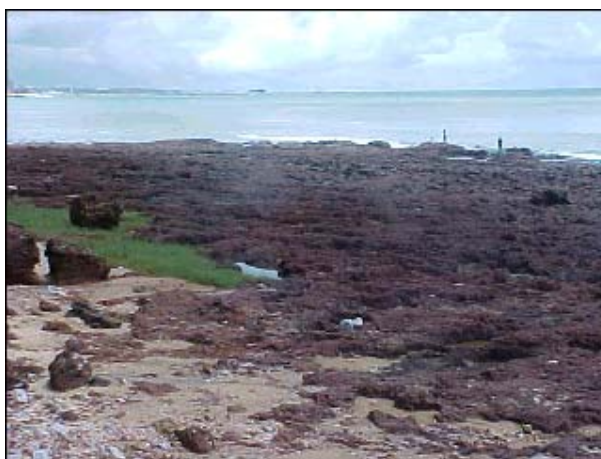
Município – Fortaleza Praia - Mucuri	Características Observadas	Figura TRA de Ref.
Praia	Urbanizada, adjacente ao porto de Mucuri, com pouca faixa de areia. Alguns pontos com rocha.	56
Drenagem Superficial	Existente, com alguns pontos deficientes em decorrência de falta de manutenção e limpeza nas bocas de lobo, ocasionando empoçamento em pontos localizados na avenida da orla.

**Figura TRA 56.** Existência de rocha na faixa de areia

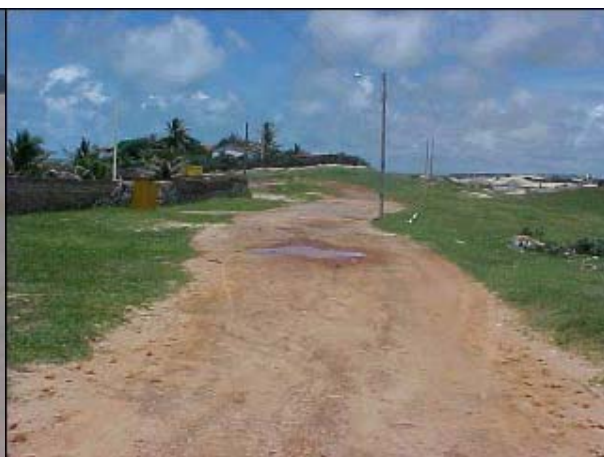
**Figura TRA 61.** Acesso sem estruturação de via pública

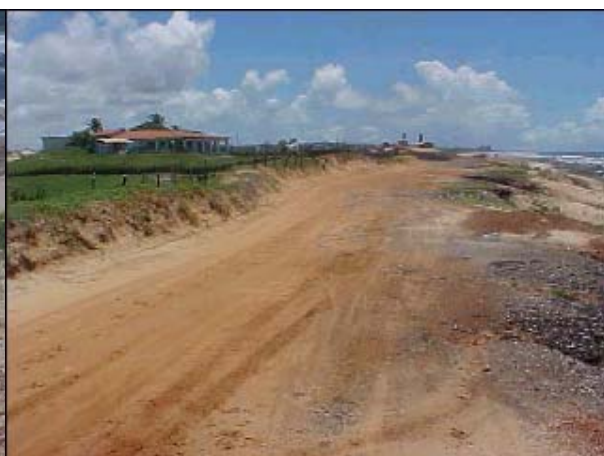
**Figura TRA 63.** Acesso precário que liga a praia à estrada principal de Sabiaguaba

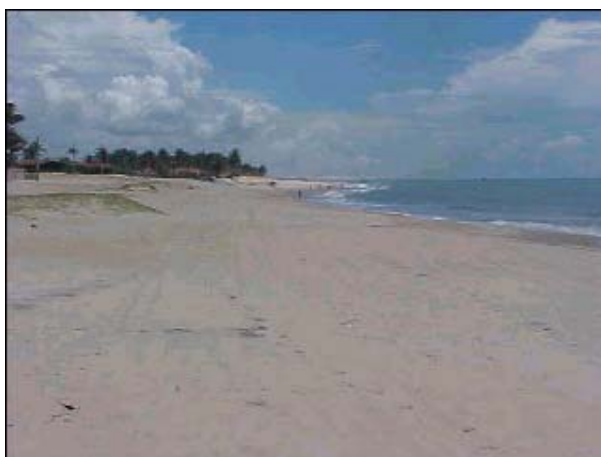
Município - Caucaia Praia - Cumbuco	Características Observadas	Figura TRA de Ref.
Praia	Faixa de areia larga, com alguns pontos de sujeira.	64
Drenagem Superficial	Não existe.	
Esgoto/Água	Não existe. O abastecimento de água é feito através de poço e o esgoto com sistema de fossas.	
Sistema de Coleta de Lixo	Uma vez por semana; na praia existem pontos de sujeira.	
Passeio Público	Somente em uma praça na região da orla.	65
Iluminação Pública	Existente, em vários pontos precária.	
Acesso à Orla	Ruas ortogonais à praia, em pedra poliédrica.	
Via Pública	Pavimentada em pedra poliédrica.	
Estrutura de Apoio	Existe uma praça com telefones e banheiros públicos.	
Infra-Estrutura de Serviços	Lojas de artesanato, boxe para comércio, mercado de peixe, bares, restaurantes, posto policial e posto de combustível, em sua grande maioria, centralizados na praça incorporada à orla.	
Edificações Lindeiras	Casas de alvenaria de médio e alto padrão.

**Figura TRA 64.** Praia de larga faixa de areia com alguns pontos de sujeira

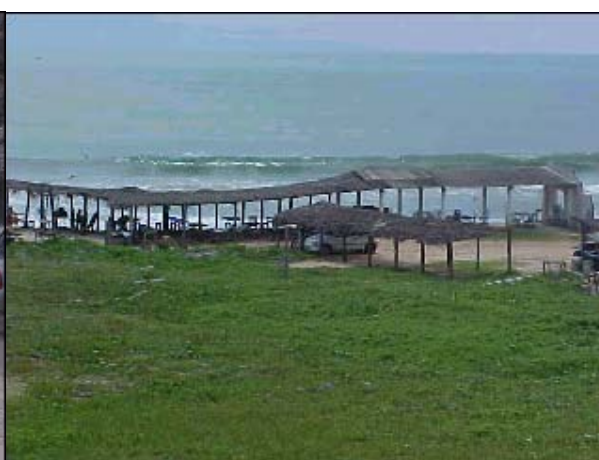
Iluminação Pública	Existente; em alguns pontos precisa ser complementada.	
Acesso à Orla	Ruas ortogonais à praia, que ligam a rodovia CE-090 à Av. Litorânea ou à própria praia, tendo em vista que a avenida não se estende por toda a orla.	
Via Pública	Ruas em pedra poliédrica e avenida pavimentada.	66
Estrutura de Apoio	Na época de temporada existe serviço de salvamento para o usuário (bombeiros). Telefones públicos espalhados pela orla.	
Infra-Estrutura de Serviços	Alguns bares com estrutura de apoio própria, principalmente na avenida litorânea.	
Edificações Lindeiras	Conjuntos habitacionais de baixo padrão e algumas casas de veraneio.	
Aspectos Relevantes	Existem na faixa de areia algumas barracas/quiosques desordenados. Ruas e avenida litorânea sem passeio e sem estruturação definida.	67

**Figura TRA 67.** Quiosques implantados desordenadamente, invadindo a faixa de areia

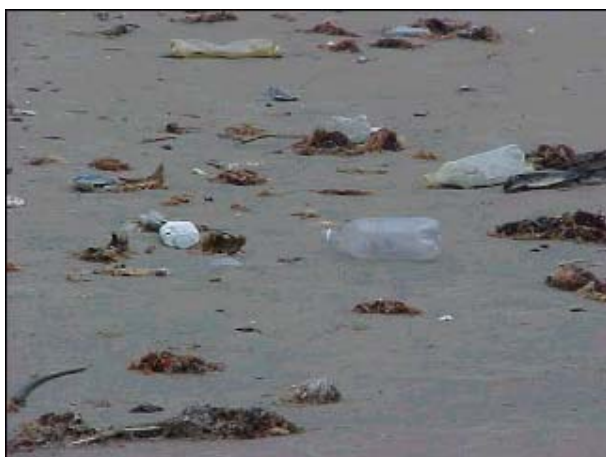
Município - Caucaia Praia - Iparana	Características Observadas	Figura TRA de Ref.
Praia	Praia suja, com pouca faixa de areia e em alguns trechos existência de pedras.	68
Drenagem Superficial	Não existe.	
Esgoto/Água	Não existe. O abastecimento de água é feito por poço e o esgoto, com sistema de fossas.	
Sistema de Coleta de Lixo	Duas vezes por semana. Deficitário, principalmente na faixa de areia.	
Passeio Público	Não existe.	
Iluminação Pública	Existente; em alguns pontos precisa ser melhorada.	
Acesso à Orla	Pela Avenida Ulisses Guimarães, via de acesso principal, com ligação das travessas ortogonais até a praia onde existem, em alguns pontos, ruas de contorno sem estruturação, em areia.	69
Via Pública	Travessas da avenida, em sua grande maioria, sem pavimentação. Algumas pavimentadas em pedra poliédrica.	
Estrutura de Apoio	Não existe.	
Infra-Estrutura de Serviços	Alguns bares e restaurantes com pouca estrutura de apoio.

Edificações Lindeiras	Casas de médio padrão em alvenaria.	
Aspectos Relevantes	Praia urbana suja, de periferia, com baixa concentração de turistas.

**Figura TRA 68.** Praia muito suja

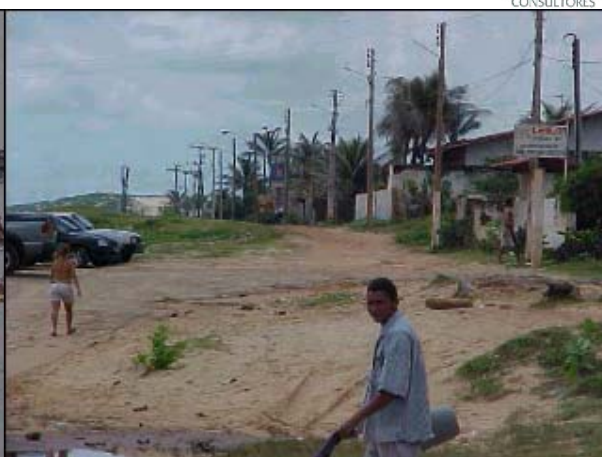
**Figura TRA 69.** Rua de contorno da praia sem estruturação de via pública

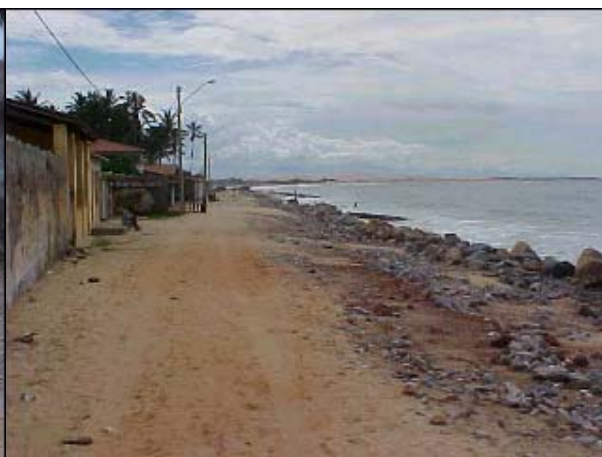
Município -São Gonçalo do Amarante Praia - Pecém	Características Observadas	Figura TRA de Ref.
Praia	Faixa de areia quase inexistente, com muitas pedras e sistema de contenção da maré*, em alguns pontos, feito por gabiões.	72
Drenagem Superficial	Não existe.	
Esgoto/Água	Existente.	
Sistema de Coleta de Lixo	Sistema precário.	
Passeio Público	Não existe.	
Iluminação Pública	Existe na rua da orla.	
Acesso à Orla	Ruas estreitas de pedra poliédrica ortogonais à praia, ligando o bairro à praia. Várias ruas são de areia, sendo algumas travessas pavimentadas em pedra poliédrica.	73
Estrutura de Apoio	Delegacia e telefone público.	
Infra-Estrutura de Serviços	Bares e restaurantes do próprio bairro, não existe uma estrutura exclusiva de orla.	
Edificações Lindeiras	Casas de alvenaria simples.	
Aspectos Relevantes	Presença do porto de Pecém incorporado à orla da cidade. Mecanismo de contenção da maré em vários pontos da orla, feito por gabiões/espigões.

**Figura TRA 73.** Faixa de areia quase inexistente, presença de estrutura de gabiões protegendo a rua

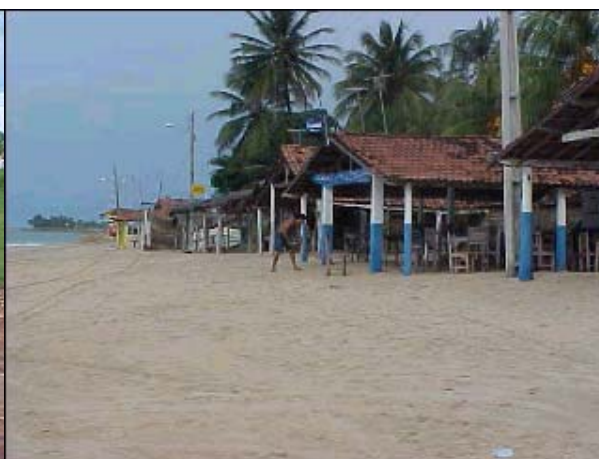
Município - Paracuru Praia - Paracuru	Características Observadas	Figura TRA de Ref.
Praia	Limpa, com certa ocupação irregular pelos bares da praia.	
Drenagem Superficial	Não existe.	
Esgoto/Água	Existente, tanto para água e quanto para esgoto.	
Sistema de Coleta de Lixo	Razoável, principalmente nas ruas da cidade.

**Figura TRA 75.** Estrutura de apoio do restaurante na faixa de areia

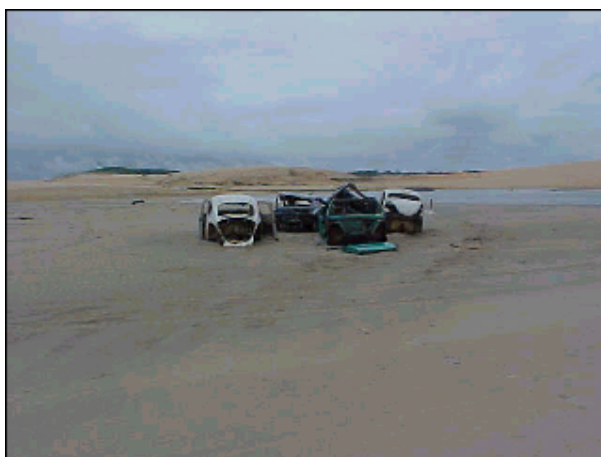
Município - Trairi Praia - Mundaú	Características Observadas	Figura TRA de Ref.
Praia	Praia limpa, exceto em um ponto onde existe sucata de carros na faixa de areia.	80
Drenagem Superficial	Não existe.	
Esgoto/Água	Não existe. O abastecimento de água é feito por poço e o esgoto, com sistema de fossas.	
Sistema de Coleta de Lixo	Coleta diária de lixo apenas na área urbanizada.	
Passeio Público	Existente na vila que contorna parte da orla.	
Iluminação Pública	Existente.	
Acesso à Orla	Pela via de percurso – CE-163 que faz a ligação das praias da região.	
Via Pública	Rua interna da vila pavimentada em pedra poliédrica.	
Estrutura de Apoio	Telefone público.	
Infra-Estrutura de Serviços	Bares e lanchonetes na vila .	
Edificações Lindeiras	Casas de veraneio de porte médio e casa de pescadores simples.	81
Aspectos Relevantes	A praia possui um aspecto pitoresco. No entanto, a sucata encontrada na faixa de areia deteriora o visual e revela o abandono das autoridades municipais.

**Figura TRA 80.** Sucata de carros na faixa de areia

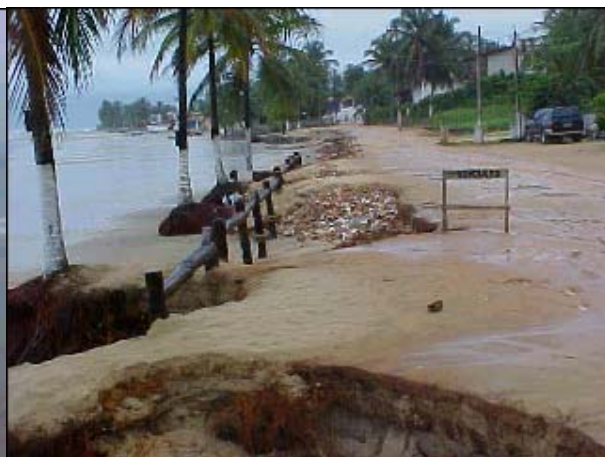
Município - Trairi Praia - Flexeiras	Características Observadas	Figura TRA de Ref.
Praia	Limpa e com faixa larga de areia.	82
Drenagem Superficial	Não existe.	
Esgoto/Água	Não existe. O abastecimento de água é feito por poço e o esgoto, com sistema de fossas.	
Sistema de Coleta de Lixo	Coleta realizada uma vez por semana.	
Passeio Público	Não existe.	
Iluminação Pública	Existente na rua de contorno da orla, porém deficiente, com falta de manutenção.	
Acesso à Orla	Pela via de percurso – CE-163 que faz a ligação das praias da região.	
Via Pública	Rua de contorno da orla em areia, sem estruturação e com problema de erosão causada pela maré.	83
Estrutura de Apoio	Não existe.	
Infra -Estrutura de Serviços	Pousadas e restaurantes na região da orla com estrutura de apoio própria.	
Edificações Lindas	Pousadas e casas de veraneio de médio porte.	
Aspectos Relevantes	Erosão causada pela maré invadindo a via pública.

**Figura TRA 83.** Rua de contorno com problema de erosão causada pela maré

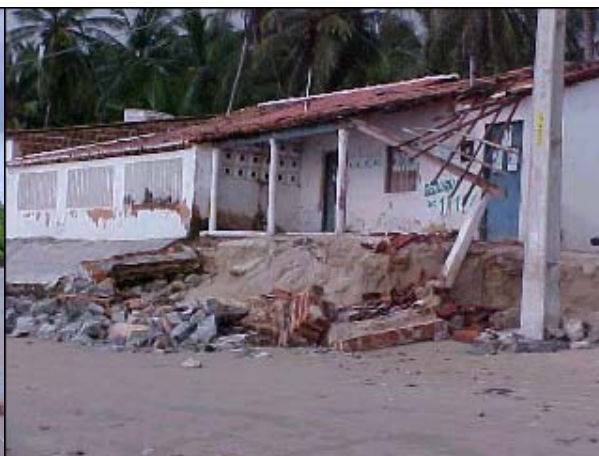
Via Pública	Somente na vila adjunta à orla, com pavimentação em pedra poliédrica.	
Estrutura de Apoio	Telefone público.	
Infra-Estrutura de Serviços	Pousadas e bares existentes na orla da praia.	
Edificações Lindeiras	Pousadas, bares e algumas casas de pescadores.	
Aspectos Relevantes	Edificações que estão com problema de erosão causada pela maré, em consequência da invasão das mesmas, na faixa de areia. O mangue, existente na praia, encontra-se muito sujo.	85

**Figura TRA 85.** Erosão nas edificações, junto à faixa de areia, causada pela maré
