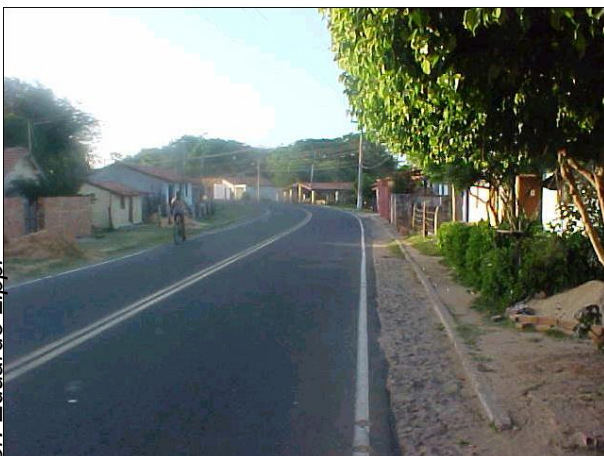
**Figura DAT 21.** PI-116, trecho com iluminação pública e acostamento pavimentado

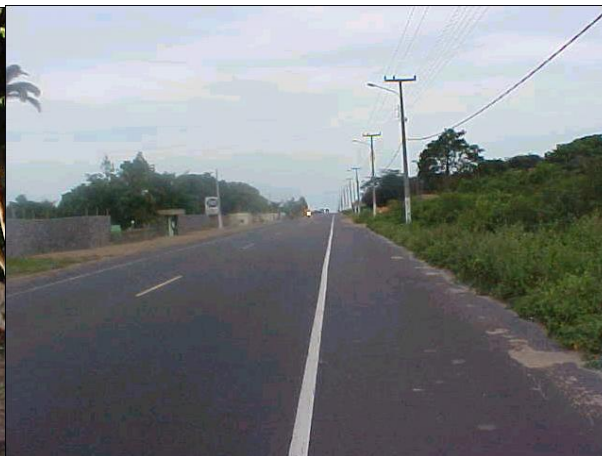
**Figura DAT 22.** PI-116, detalhe mostrando a sinalização horizontal e o acostamento pavimentado

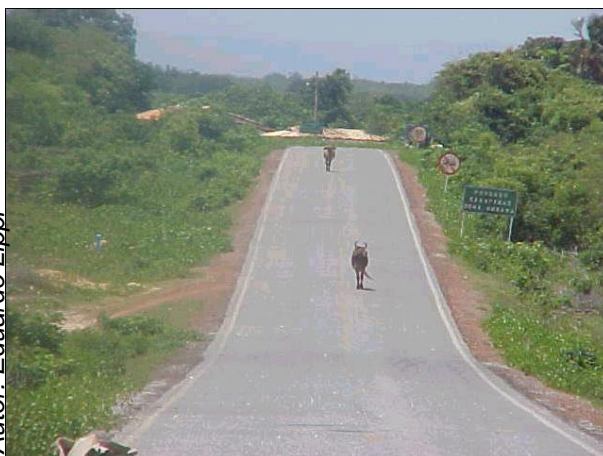
<b>Drenagem Superficial</b>	Existem dispositivos de drenagem superficial	
<b>Obra de Arte</b>	Não observada.	
<b>Manutenção da Rodovia</b>	Precária, problemas de sinalização, vegetação densa e dunas invadindo a pista em alguns pontos.	
<b>Aspectos Relevantes</b>	Existência de animais na pista, podendo comprometer a segurança dos veículos. Dunas invadindo a pista.	DAT 23 DAT 24

**Figura DAT 23.** PI-116, detalhe mostrando animal na pista

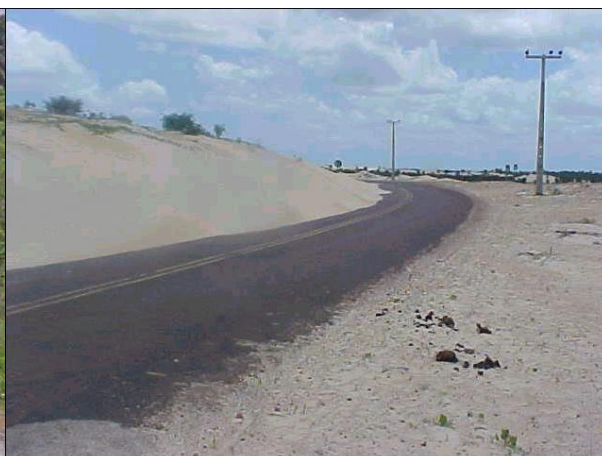
**Figura DAT 24.** PI-116, duna invadindo metade da pista de rolamento

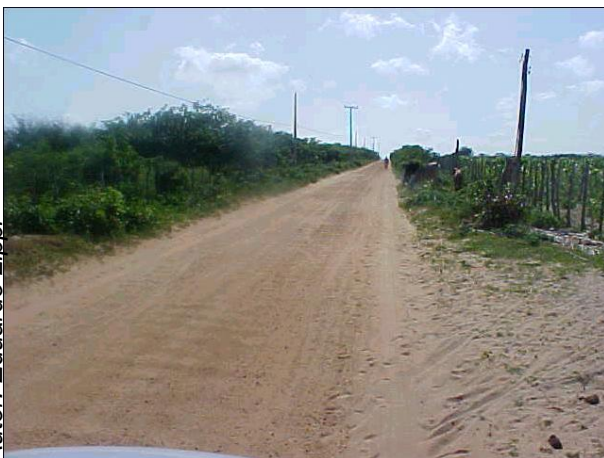
**Figura DAT 25.** Ligeação Cajueiro da Praia – Barra Grande, estrada de areia

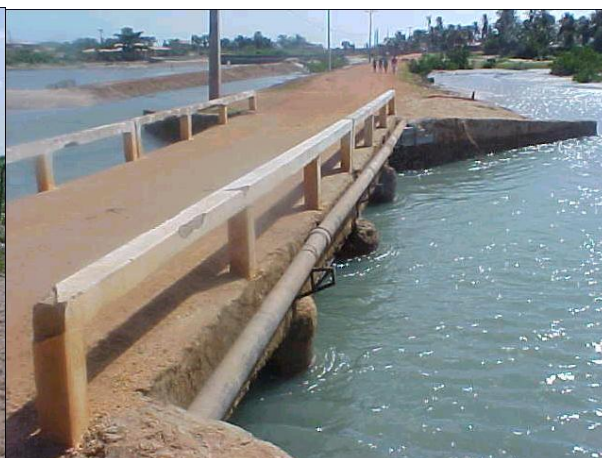
**Figura DAT 26.** Ligeação Cajueiro da Praia – Barra Grande, ponte estreita de concreto

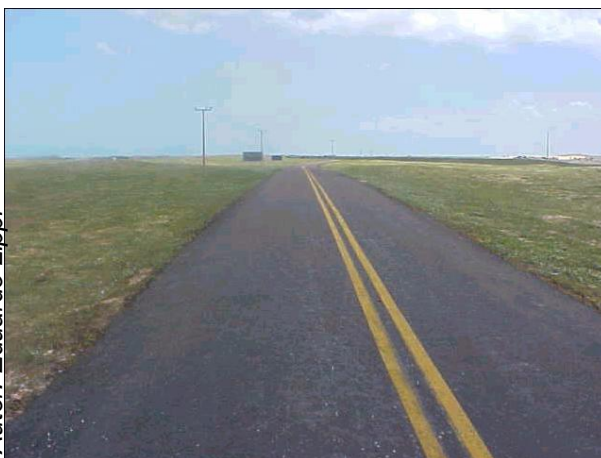
**Figura DAT 27.** PI-315, pista de rolamento estreita

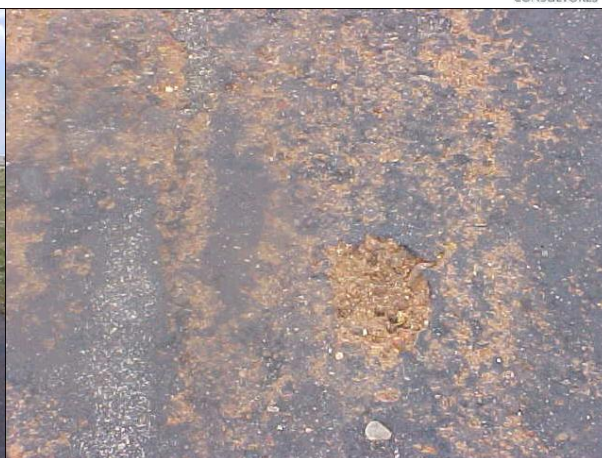
<b>Obra de arte</b>	Não foi observada.	
<b>Manutenção da rodovia</b>	Ruim, falta reparo no pavimento e conservação da sinalização.	
<b>Aspectos relevantes</b>	Rodovia, que dá acesso a praia de Macapá, com baixo fluxo de veículo.

**Figura DAT 28.** PI-315, capa asfáltica deteriorada

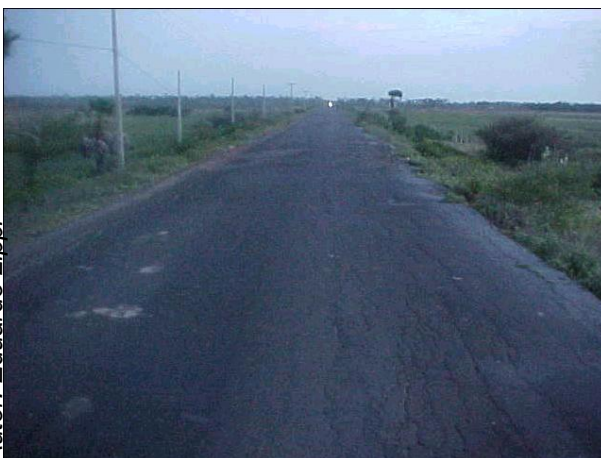
**Figura DAT 29.** Ligação Ilha Grande – PI – 116 (4km. de Parnaíba), não existe acostamento

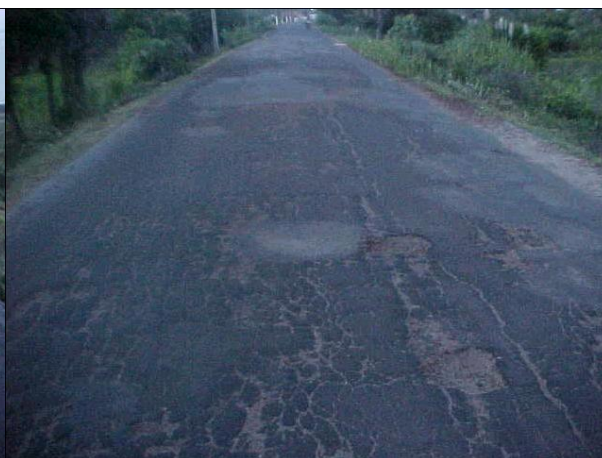
<b>Identificação da Rodovia</b>	<b>Origem:</b> Entr – PI – 116 (4km de Parnaíba)	
	<b>Destino:</b> Ilha Grande	
<b>Ligação</b>	<b>Trecho</b>	
	Ilha Grande / Entr. – PI – 116 (4 km de Parnaíba)	
<b>Itens Analisados</b>	<b>Extensão – 4 Km</b> <b>Localização no Mapa – 20</b>	<b>Foto. Nº.</b>
<b>Condição de tráfego e segurança</b>	Precário, em decorrência do pavimento e da sinalização como um todo.	
<b>Vol. de tráfego observado</b>	Baixo	
<b>Número de pistas</b>	Pista Simples, uma faixa para cada sentido.	
<b>Pavimento</b>	Pavimentado, com vários buracos e desgaste da borda.	DAT 29
<b>Acostamento</b>	Não existe acostamento	DAT 30
<b>Sinalização vertical</b>	Precária, quase inexistente.	
<b>Sinalização horizontal</b>	Inexistente.	
<b>Drenagem superficial</b>	Não existem dispositivos de drenagem.	
<b>Obra de arte</b>	Não foi observada.	
<b>Manutenção da rodovia</b>	Precária, praticamente não existe sinalização, e não são feitos reparos no pavimento.

**Figura DAT 30.** Ligação Ilha Grande – PI – 116 (4km. de Parnaíba), pavimento 118 precário

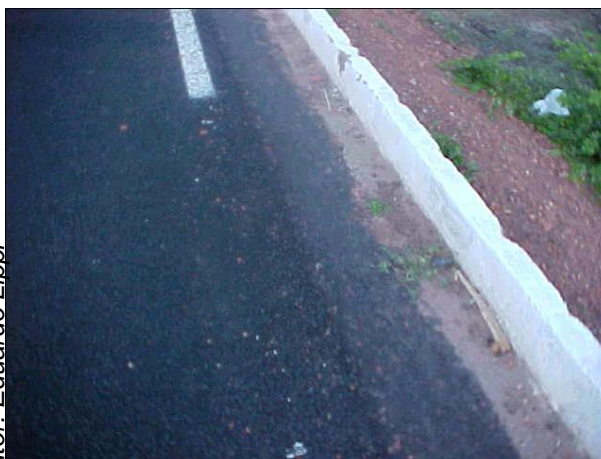
**Figura DAT 31.** Ligação Ilha Grande – PI – 116 (7km. Pedra do Sal), pavimento em bom Estado

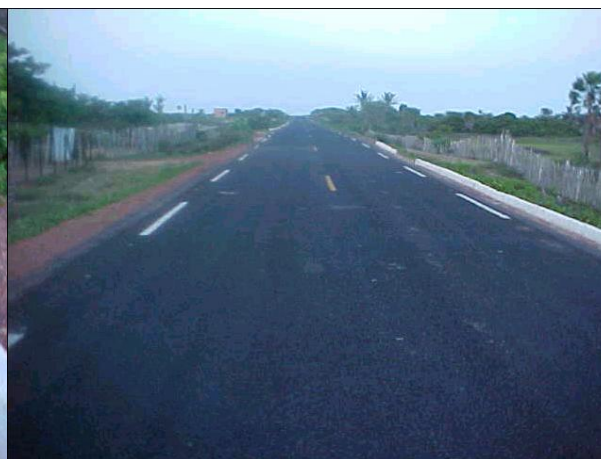
<b>Identificação da Rodovia</b>	<b>Origem:</b> Ilha Grande	
	<b>Destino:</b> Entr – PI – 116 (7 Km de Pedra do Sal)	
<b>Ligação</b>	<b>Trecho</b>	
	Ilha Grande / Entr.– PI –116 (7 km de Pedra do Sal)	
<b>Itens Analisados</b>	<b>Extensão – 4 Km</b> <b>Localização no Mapa – 21</b>	<b>Foto . Nº.</b>
<b>Condição de tráfego e segurança</b>	Razoável, levando -se em consideração as condições do pavimento.	
<b>Vol. de Tráfego Observado</b>	Baixo	
<b>Número de Pistas</b>	Pista Simples, uma faixa para cada sentido	
<b>Pavimento</b>	Apresenta -se em bom estado. Trecho inicial, nas proximidades de Ilha Grande, em paralelepípedo.	DAT 31
<b>Acostamento</b>	Não é pavimentado.	
<b>Sinalização Vertical</b>	Precária, quase inexistente.	
<b>Sinalização Horizontal</b>	Razoável, paras as condições da rodovia.	
<b>Drenagem Superficial</b>	Dispositivos de drenagem, guias e sarjetas em quase toda sua extensão.	DAT 32
<b>Obra de Arte</b>	Não foi observada.

**Figura DAT 32.** Ligação Ilha Grande – PI – 116 ( 7km. Pedra do Sal ), detalhe de guia e sarjeta

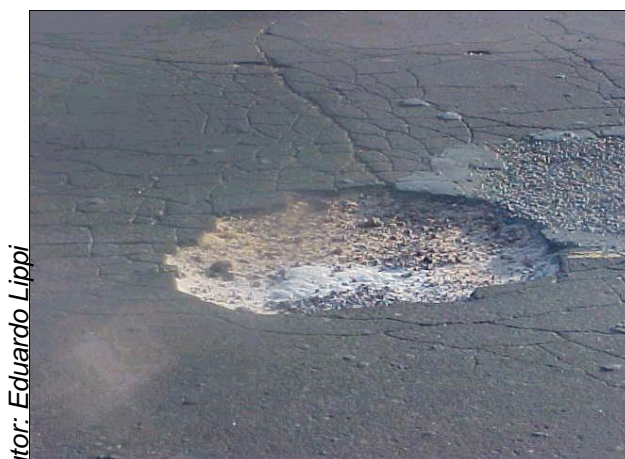
<b>Obra de Arte</b>	Não foi observada.	
<b>Manutenção da Rodovia</b>	Precária, quase inexistente.	
<b>Aspectos Relevantes</b>	Há muitos buracos e defeitos no pavimento, quase não dá para desenvolver uma velocidade razoável.

**Figura DAT 33.** PI – 210 / BR - 402, trecho deteriorado com muitos buracos

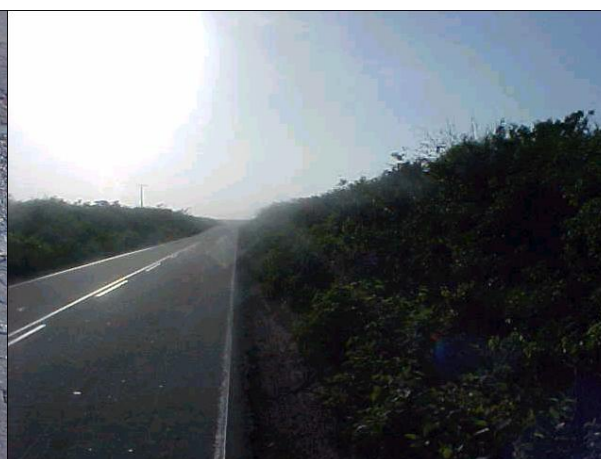
**Figura DAT 34.** PI – 210 / BR - 402, vegetação densa invadindo a área do acostamento

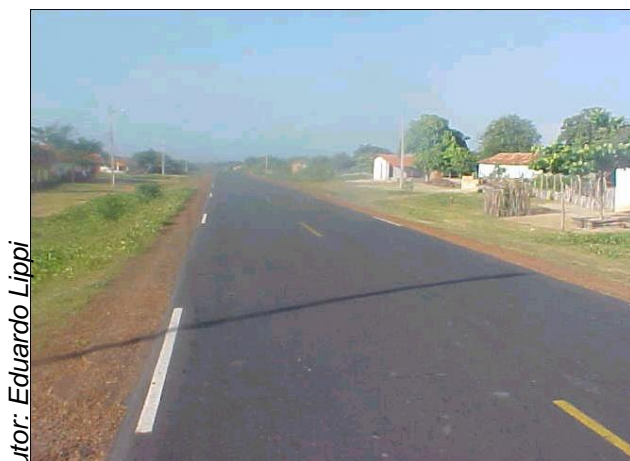
**Figura DAT 35.** PI – 210 / BR - 402 ,  
trecho urbano, mesmo assim volume de  
tráfego é baixo

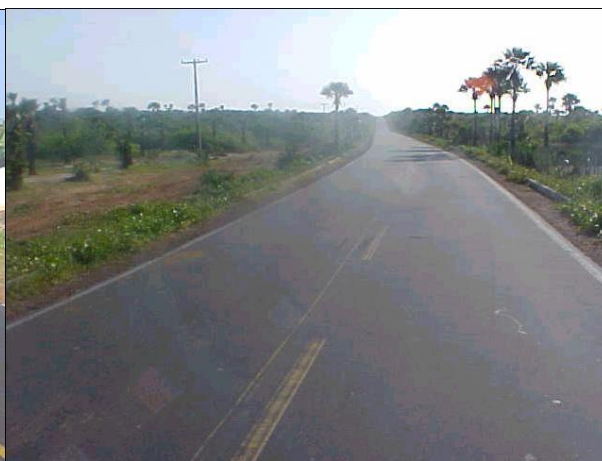
**Figura DAT 36.** PI – 210 / BR - 402,  
pavimento em condições razoáveis

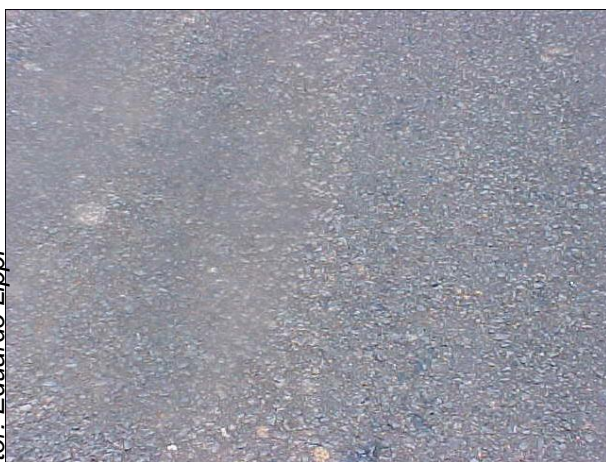
**Figura DAT 37.** PI – 213 –Ligação  
Capa asfáltica em boas condições

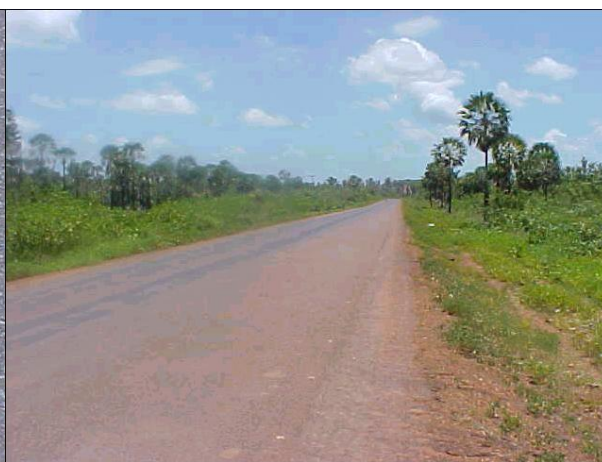
**Figura DAT 38.** PI – 213 – Detalhes da  
ausência da sinalização horizontal

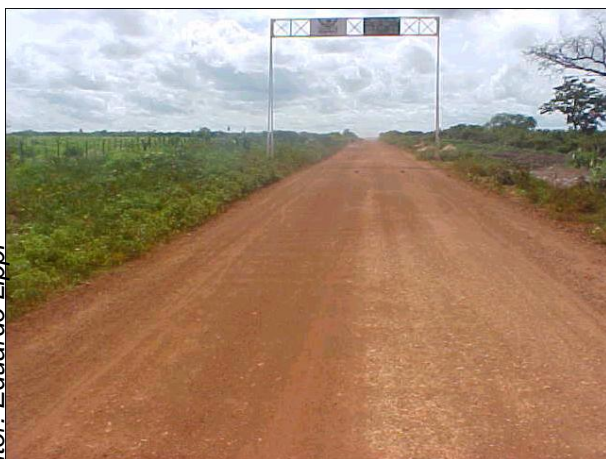
**Figura DAT 39.** PI – 213, estrada cascalhada em boas condições

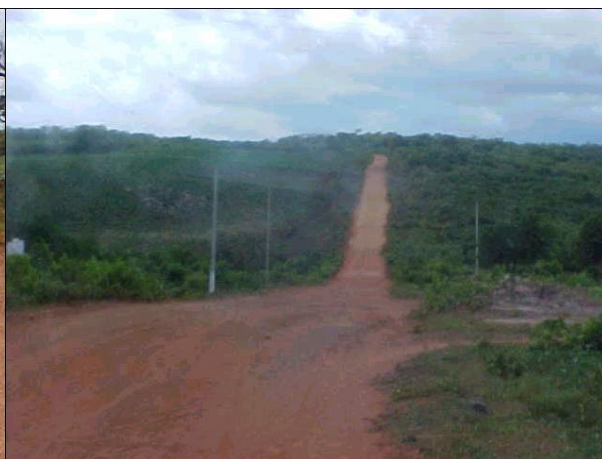
**Figura DAT 40.** PI – 213, trecho perto da divisa com o estado do Ceará, região mais montanhosa
