Figura AVP 12. Mapa de rodovias do PRODETUR/CE I

Tabela AVP 36. Obras implantadas com recursos do PRODETUR/CE I – Divisão de Trecho – obras vistoriadas

Tabela AVP 37. Ficha de observação técnica

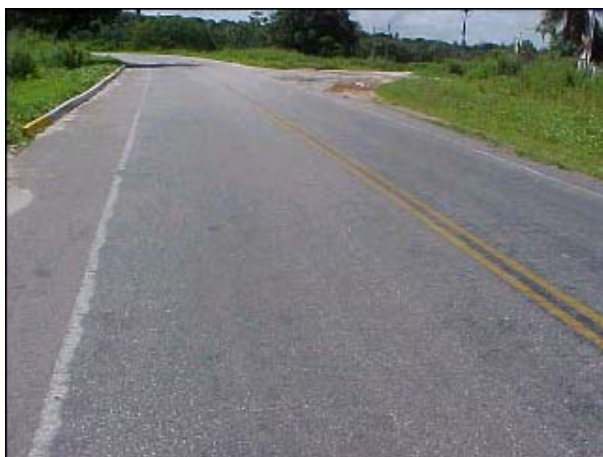
Figura AVP 13. Detalhe do Tratamento Superficial Duplo em boas condições

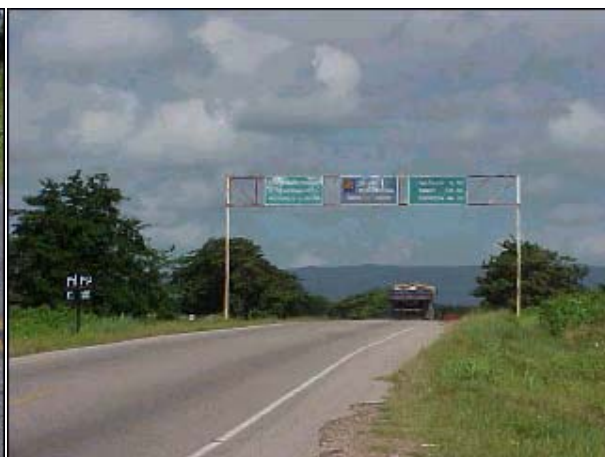
Identificação da Rodovia	Trecho		Figura AVP Nº.
Vias Estruturantes – CE-085	Entrocamento da CE-085 ao Entrocamento para Garrote (contorno Caucaia)		
Itens Analisados	Extensão: 5,14 Km Localização no Mapa: 01		13
	Origem: Fortaleza Destino: Região Oeste		
Condição de Tráfego e Segurança	Boas		14
Vol. de Tráfego Observado	Volume Médio		
Número de Pistas	Pista simples, com duas faixas de 3,00 m, uma em cada sentido.		
Pavimento	TSD - Tratamento Superficial Duplo em boas condições. Capa da pista principal com espessura = 3 cm TSS - Tratamento Superficial Simples em boas condições.		
Acostamento	Capa do acostamento com espessura = 1,5 cm		
Sinalização Vertical	Existente, com algumas placas pichadas

Figura AVP 14. Placa de sinalização vertical (pórtico) pichada

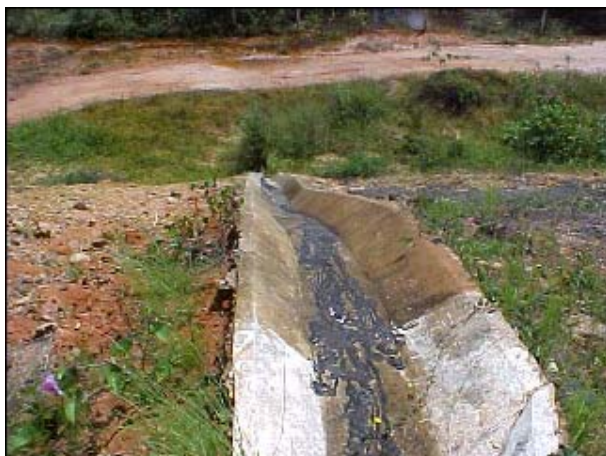
Identificação da Rodovia	Trecho	
Vias Estruturantes – CE-085	Entrocamento da CE-421 a São Gonçalo do Amarante	
Itens Analisados	Extensão: 19,70 Km Localização no Mapa: 04	Figura AVP N°.
	Origem: Caucaia Destino: São Gonçalo do Amarante e Região Oeste.	
Condição de Tráfego e Segurança	Boas	
Vol. de Tráfego Observado	Baixo, com pouca movimentação de caminhões e ônibus.	
Número de Pistas	Pista simples, com duas faixas de 3,00 m, uma em cada sentido.	
Pavimento	TSD - Tratamento Superficial Duplo em boas condições, com alguns pontos apresentando desgaste natural. Capa da pista principal com espessura = 3 cm	
Acostamento	TSS - Tratamento Superficial Simples em boas condições. Capa da acostamento com espessura = 1,5 cm	
Sinalização Vertical	Em boas condições.	
Sinalização Horizontal	Em boas condições.	
Drenagem Superficial	Existentes, com dispositivos de drenagem; guias, sarjetas, descidas de água do tipo rápida e bueiro de passagem. Alguns dispositivos necessitam de manutenção de rotina.	19

Figura AVP 19. Descida de água do tipo rápida sem manutenção. Erosão na lateral da canaleta

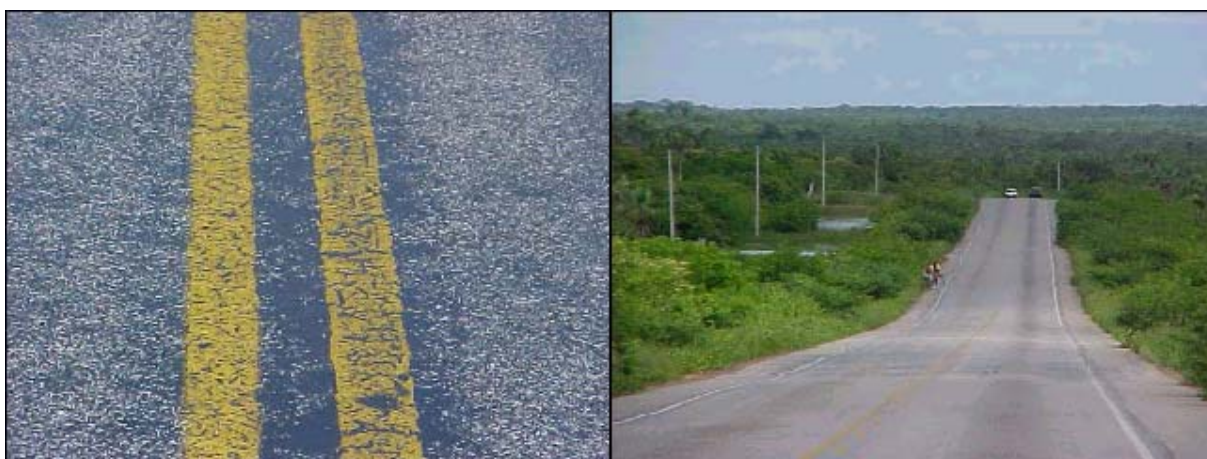
Manutenção da Rodovia	Falha na poda de vegetação existem vários pontos invadindo o acostamento.	22
Aspectos Relevantes	Falha na manutenção (conserva de poda). Faixa de domínio descentralizada para facilitar a duplicação futura. Não foi observado posto de Policiamento Rodoviário e posto de serviço.

Figura AVP 21. Detalhe da capa do pavimento apresentando desgaste natural e pontos de exsudação

Figura AVP 22. Vegetação invadindo a área do acostamento. Falha de manutenção na rodovia

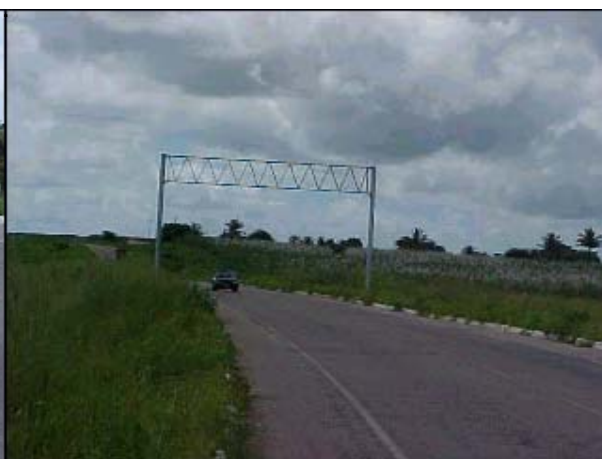
Identificação da Rodovia	Trecho	
Vias Estruturantes – CE-085	Entrocamento da CE-341 ao Entrocamento da CE-085 (1ª variante)	
Itens Analisados	Extensão: 8,77 Km Localização no Mapa: 06	
	Origem: São Gonçalo do Amarante Destino: Paraipaba e Região Oeste	
Figura AVP Nº.		
Condição de Tráfego e Segurança	Boas. Nas curvas mais acentuadas, há presença de dispositivos de proteção do tipo guia intercalada para bloquear a região do ponto de fuga.	23
Vol. de Tráfego Observado	Baixo, com pouca movimentação de caminhões e ônibus.	
Número de Pistas	Pista simples, com duas faixas de 3,00 m, uma em cada sentido.	
Pavimento	TSD - Tratamento Superficial Duplo em boas condições. Capa da pista principal com espessura = 3 cm	
Acostamento	TSS - Tratamento Superficial Simples em boas condições. Capa do acostamento com espessura = 1,5 cm	
Sinalização Vertical	Existente, estão substituindo os pórticos deteriorados pela ferrugem por pórticos novos galvanizados.	24

Figura AVP 24. Substituição dos pórticos com problemas de ferrugem

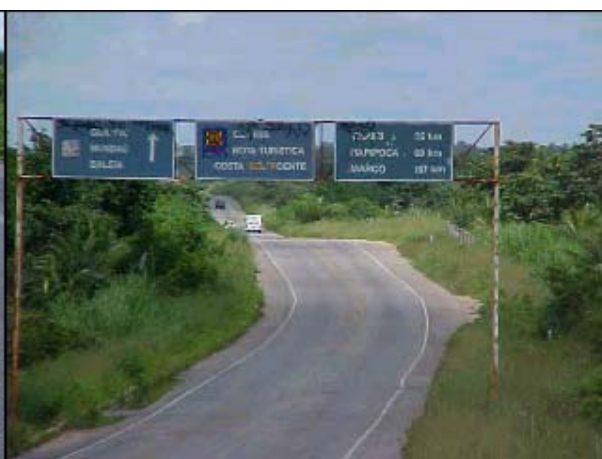
Figura AVP 28. Pórticos enferrujados que serão substituídos

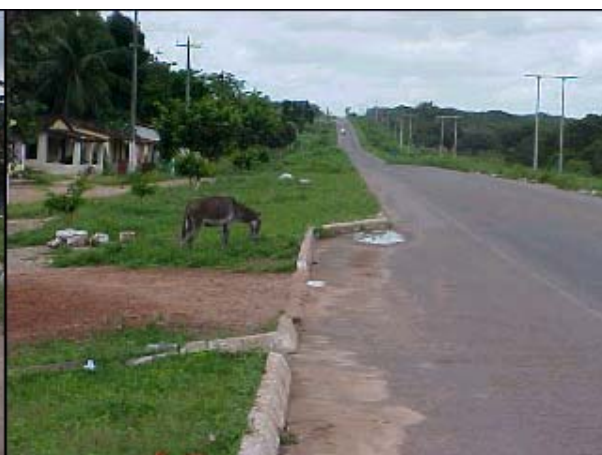
Manutenção da Rodovia	Regular, dentro dos padrões da classe da rodovia. Falta fiscalização do órgão responsável, com referência a animais soltos na pista.	
Aspectos Relevantes	Animais na pista. Faixa de domínio descentralizada, para facilitar a duplicação futura Existência de um posto de serviço. Não foi observado posto de Policiamento Rodoviário.	32

Figura AVP 32. Presença de animais soltos na margem da rodovia aumenta os riscos de acidente.

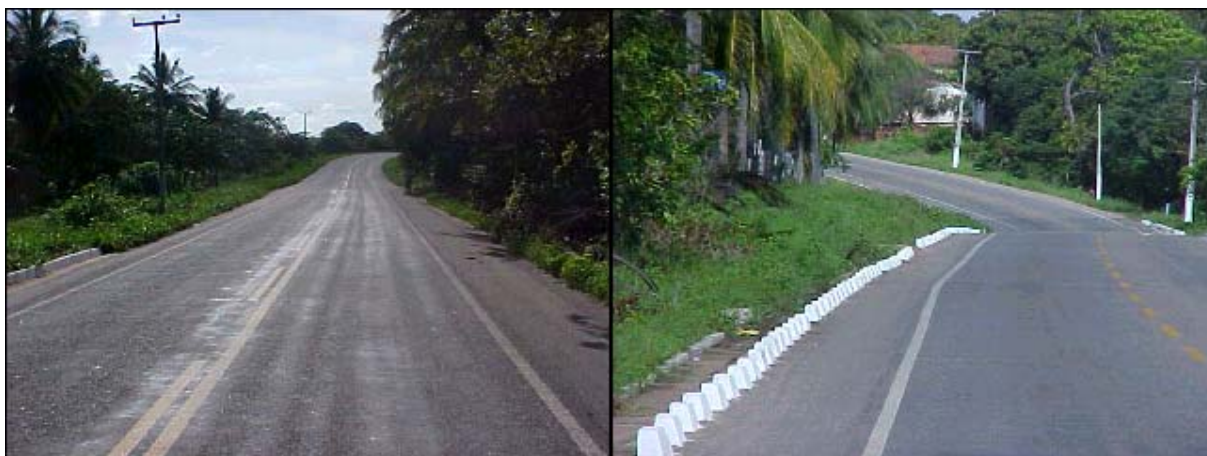
Aspectos Relevantes	Construções lindas que ainda não foram desapropriadas invadem a faixa de domínio da rodovia. Não foi observado posto de Policiamento Rodoviário e posto de serviço.	36

Figura AVP 35. Volume de tráfego muito baixo

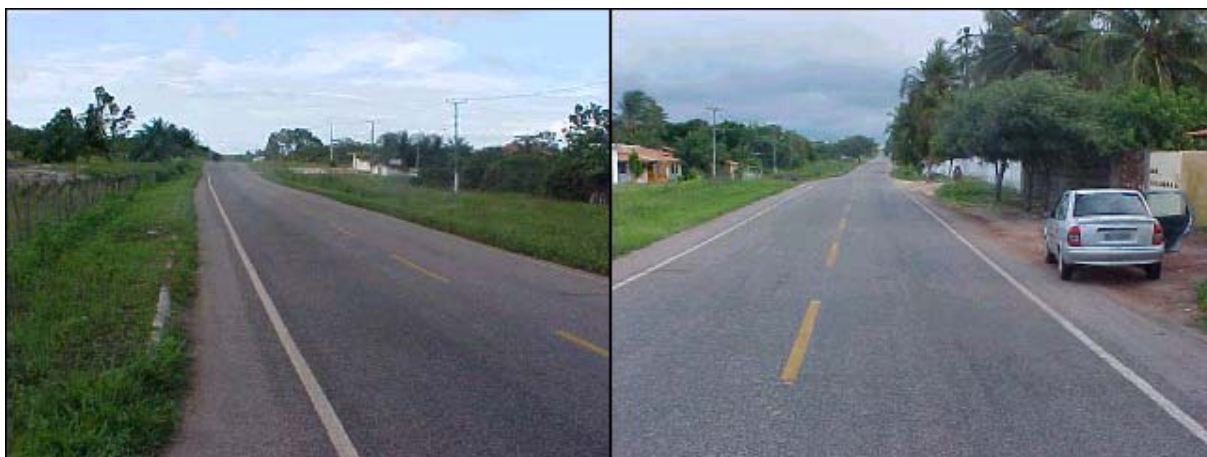
Obra de Arte	Não observada.	
Manutenção da Rodovia	Razoável, há necessidade de manutenção em algumas placas.	
Aspectos Relevantes	Construções lindeiras que ainda não foram desapropriadas invadem a faixa de domínio da rodovia. Não foi observado posto de Policiamento Rodoviário e posto de serviço.	40

Figura AVP 39. Capa de rolamento em boas condições

Figura AVP 40. Construções que ainda não foram desapropriadas localizadas à margem da rodovia

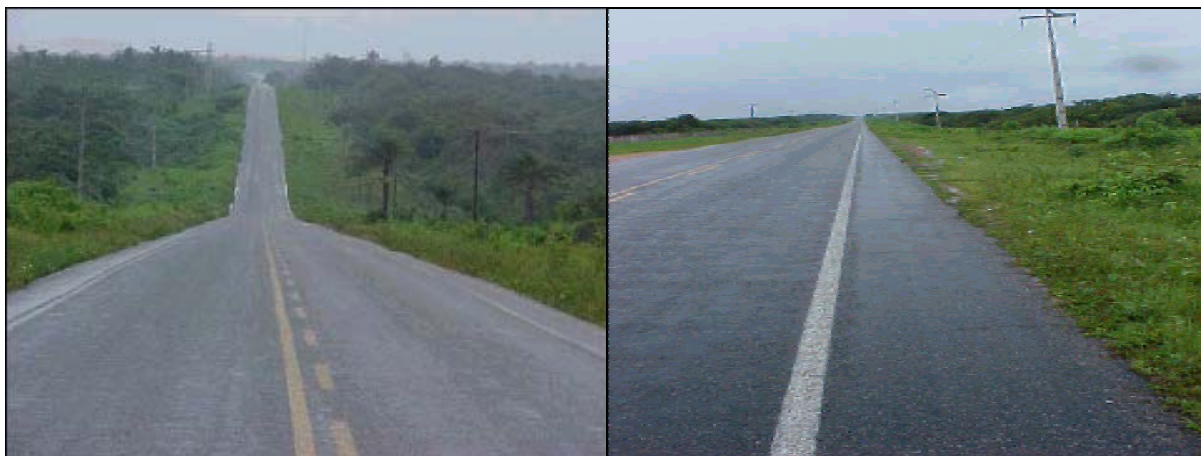
Aspectos Relevantes	Animais na pista, apesar do cercamento da faixa de domínio com mourões de concreto e cerca com oito fios. Não foi observado posto de Policiamento Rodoviário e posto de serviço.

Figura AVP 41. Volume de tráfego muito baixo

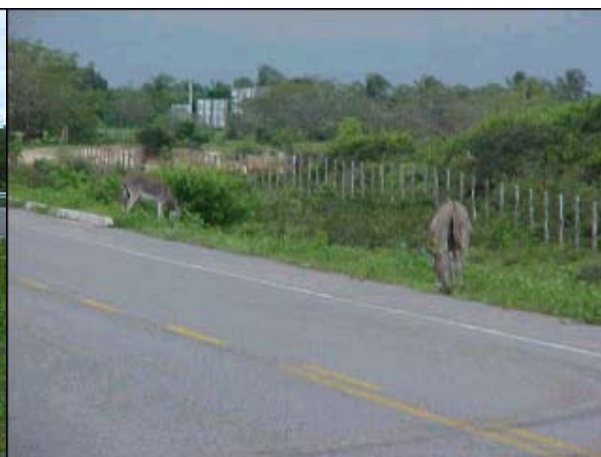
Obra de Arte	Não observada.	
Manutenção da Rodovia	Razoável, falta manutenção no cercamento da faixa de domínio.	
Aspectos Relevantes	Dispositivos de proteção nas curvas. Não foi observado posto de Policiamento Rodoviário e posto de serviço. Presença de animais na faixa de rolamento.

Figura AVP 48. Animais junto à faixa de rolamento, aumentando o perigo para o usuário

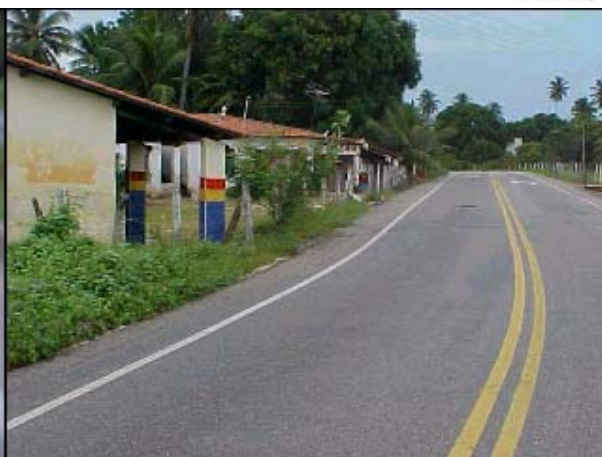
Figura AVP 54. Construções junto ao acostamento, situação de perigo para o usuário e para o morador
